車床實習 女學生長髮捲入機器

資料來源：自由時報 105/02/17

職災事故分析

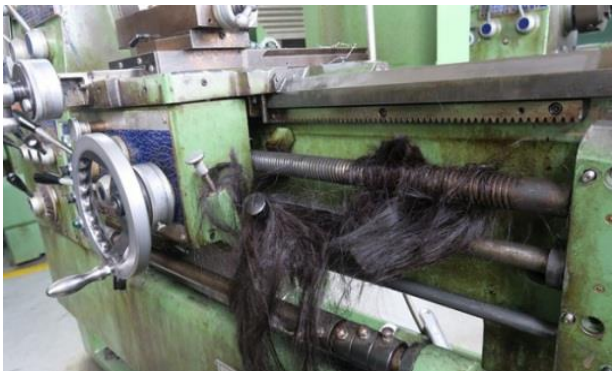
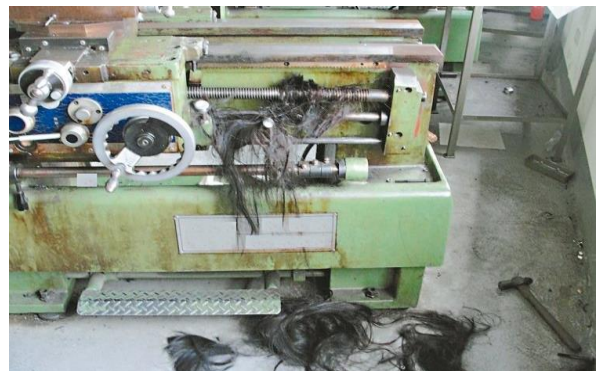
沙鹿高工進修部機械科一年級蔡姓女學生，16日晚上在學校進行車床實習時，綁著馬尾的頭髮因太長，不慎捲進螺桿中，她用手去拉頭髮，結果右手也被捲入，嚇得當場尖叫，幸好指導老師立即發現，衝上前將機器斷電，師生合作拆解機器及剪斷蔡女頭髮，才將她順利送醫，還好只有頭髮部分脫毛及右手背皮膚撕裂傷，無大礙。

沙鹿高中進修部教師王○○表示，16日晚上8點半左右，進修部機械科一年甲班19名學生在學校實習工廠進行車床實習，在車圓柱時，蔡姓女學生因髮長及腰，依規定綁馬尾，但操作時頭髮仍不慎捲入機器中，她急忙用右手去拉扯頭髮，結果連同右手也被捲進螺桿中，嚇得當場驚聲尖叫。

(一)直接原因：車床實習不慎造成捲入事故。

1. 不安全狀況：盤髮措施未確實及固定(髮束掉落)。
2. 不安全行為：事故緊急應變能力不足(應先停止機器運作，非用手去拉頭髮)。
3. 基本原因：安全衛生管理未落實及未遵守工作守則。

(一)應落實實施職前安全衛生及緊急應變處置之教育訓練。

(二)具捲入危害之機械設備操作，現場應標示嚴禁穿戴手套操作，及長髮者應配戴髮帽或確實盤髮等防護措施與標語。

(三)實習操作前除機械設備安全防護、緊急停止裝置等檢點外，操作人員之個人防護(護目鏡、髮帽或盤髮等)亦須列入檢查是否確實穿戴。

(四)實習操作時，實習場所負責人應確實實施現場監督與巡查。
